# Årsrapport 2020

Renseanlegg, avløpsnett,  
slambehandling og  
resipientundersøkelser

19.2.2021

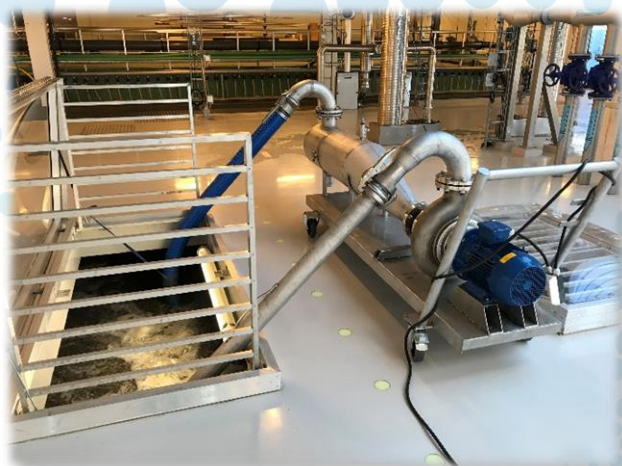
*Forsidebildet viser en «fiskepumpe» som benyttes for å rense biomedie.*

*Når det er tørt og varmt, råtner vannet på vei inn til renseanlegget. Biomedie blir da tungt og legger seg foran silene slik at kapasiteten reduseres og vi får overløpsdrift.*

*Ved å rense biomedie med «fiskepumpen» opprettholdes kapasiteten. Dette har ført til redusert overløpsutslipp i 2020*
